Vom Holzweg zur Chaussee

Archäologische Ausgrabungen in der Johann-Sebastian-Bach-Straße 2016

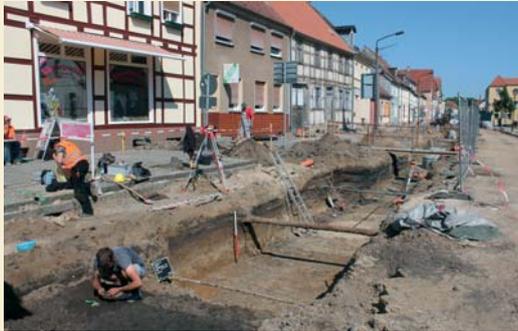
Straßenbauarbeiten, die im Sommer 2016 im südlichen Abschnitt der Johann-Sebastian-Bach-Straße stattfanden, gestatteten einen faszinierenden Blick auf das mittelalterliche Kyritz, dessen Hinterlassenschaften oft nur wenige Fußbreit unter dem heutigen Straßenpflaster liegen. Wie aktuelle dendrochronologische Untersuchungen zeigen, wurde Kyritz bereits zwei Jahrzehnte nach der Stadtgründung im Jahr 1237 mit einem aufwendigen Bohlerweg ausgestattet. Dieser ließ sich nun nicht
